のリフレッシュ

のり面構造物の総合メンテナンス技術

斜面の健康診断

老朽化した斜面の対策工

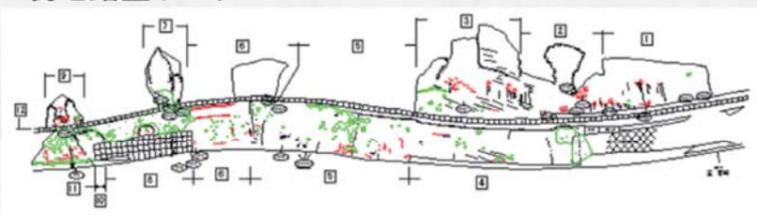
市販のビデオカメラで斜面を撮影した後、動画から連続静止画像を作成します。連続画像作成が難しかった斜め連続画像も作成でき、画像処理費用の低減が図れます。高解像度のデジタルカメラを併用しクラックなどののり面の詳細情報を取得することができます。作成した連続静止画に熱赤外線調査で得られた空洞分布、現地踏査データを重ね合わせて老朽度診断を行います。

可視画像

熱赤外線画像

現地踏査データ

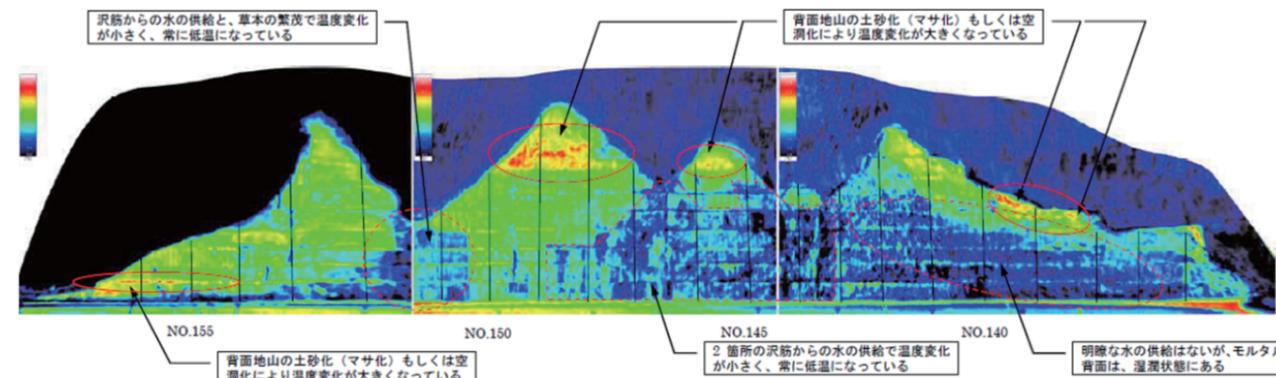
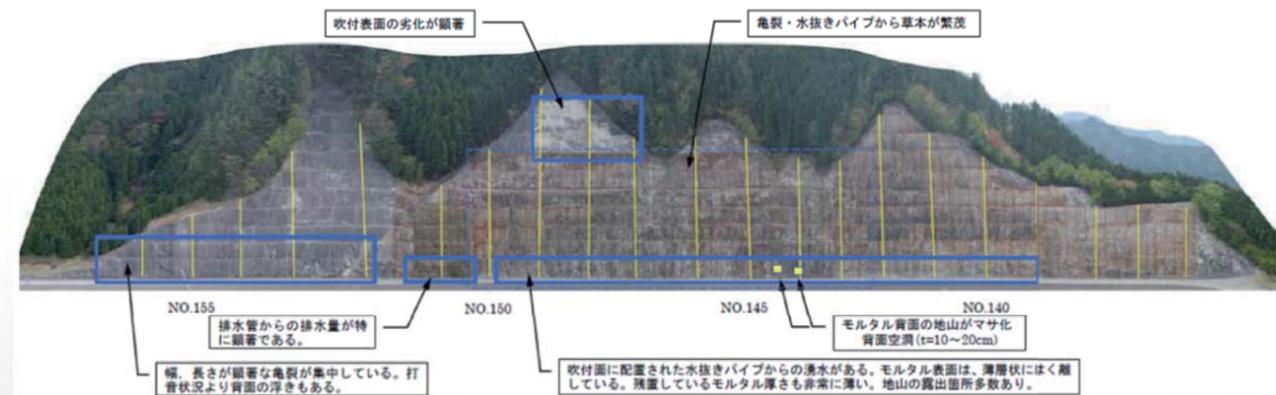
赤外線サーモグラフィ

小型で軽量な赤外線サーモグラフィでのり面を2回（早朝・昼）撮影するだけなので小規模なのり面（500m²以下）であれば1日で作業が行えます。のり面上での作業や交通規制の必要もないため安全に素早く作業を行うことができます。画像は専用のソフトウェアにより正確に解析することができます。

斜面の温度を測定します。サーモグラフィにより高温時と低温時2時期の熱赤外線画像を取得し、その温度差分画像から吹付モルタルの背面状況を推定します。吹付け背面の空洞箇所や水みちなどが推定できます。熱赤外線映像法による調査に加え、打音調査、穴あき調査などの結果を重ね合わせて対策の範囲、対策工（対処方法）を決定します。

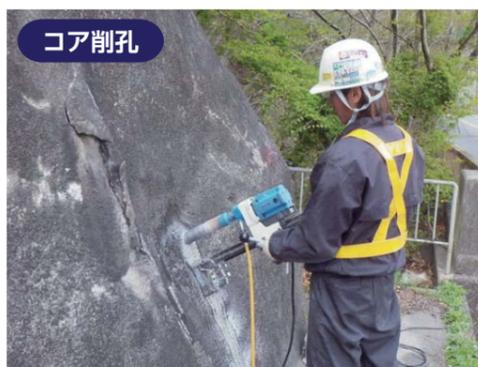
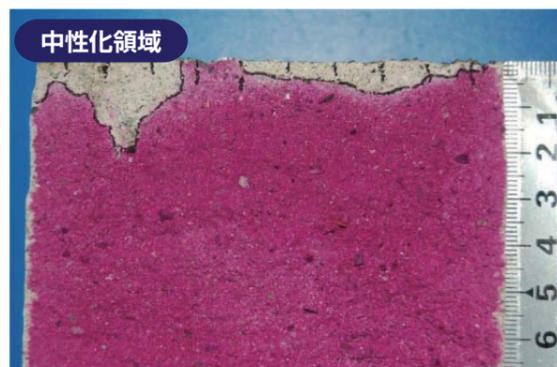
のり面上にコアドリルをアンカーで固定します。コア削孔の作業は専門の作業員が親綱（ロープ）にぶら下がり作業します。塩化物イオンの測定はコンクリートドリルにより削孔し、削粉を採取し分析します。

- ・圧縮強度の確認 φ50×100mmのコアを抜き取り、所定の検査機関で圧縮強度試験を行います。
- ・中性化の判定 採取したコアに1%フェノールフタレイン溶液を噴霧して中性化深さを測定します。フェノールフタレイン溶液はアルカリで赤く変色するため無色の部分を中性化領域と判定します。

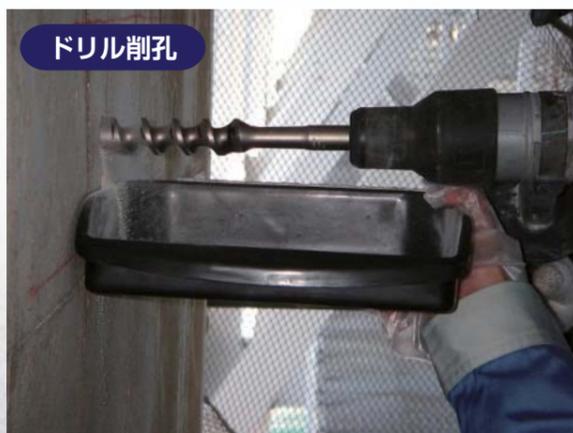
- ・塩化物イオンの測定 吹付砕工に侵入した塩化物イオンを測定するためにドリルにより試料を採取し、分析を行います。モルタル吹付工は無筋構造物であるためこの検査は原則として必要ありません。

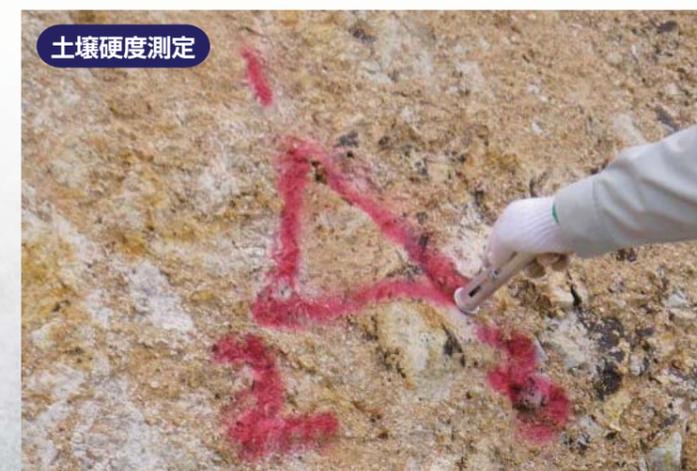
植物が衰退した範囲を土質毎に3か所程度、硬度計の先端を地山に押し付け、硬度（目盛）を読みます。

- ・浮き土の除去や押し付け面を平滑にする等の前処理を行います。
- ・土壌硬度計を垂直に立て、先端のツバが地山に当たるまで押し付けます。
- ・1ヶ所につき3回以上測定し、平均値をとります。
- ・地山分類と土壌硬度結果から適切な再緑化方法を選定します。

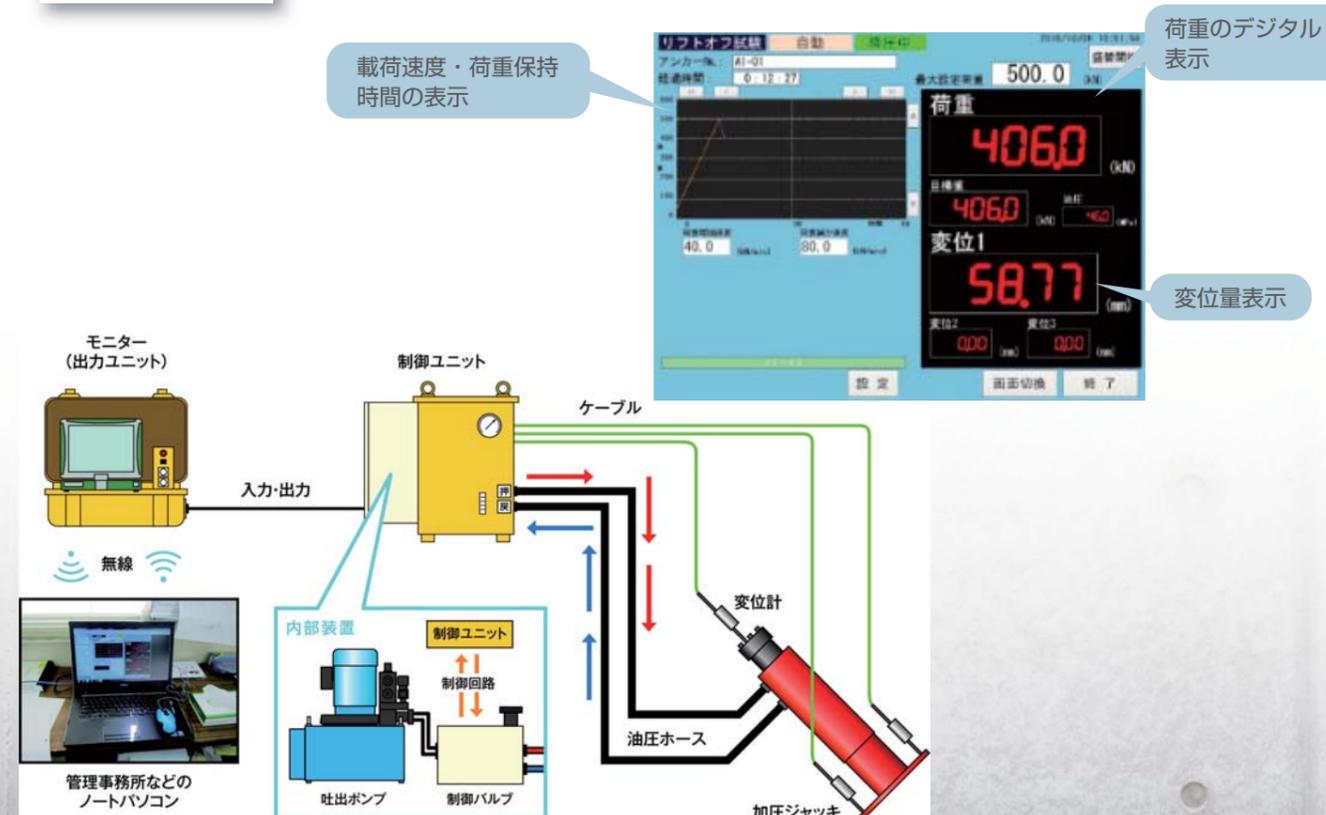
あらかじめパソコンに入力した試験条件に従い、アンカーのリフトオフ試験（品質保証試験、基本調査試験にも使えます）を自動制御で行うことができます。

- ・ボタンひとつで作業が行えるため作業性が良好です。
- ・斜面の下（事務所）から遠隔操作でリフトオフ試験が行えるため安全です
- ・荷重、変位などのデータはリアルタイムにグラフで確認できます。データをその場で印刷し提出することができます。

- ・汎用の加圧ジャッキの油圧ホースを制御ユニットに差し込むだけで作業できます。試験条件（荷重、載荷速度、荷重保持時間）をパソコンに打ち込み試験を開始します。試験状況はパソコンのモニターでリアルタイムに確認できます。

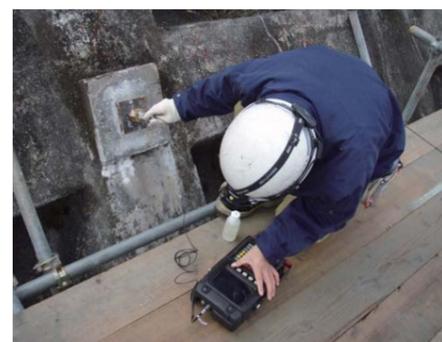
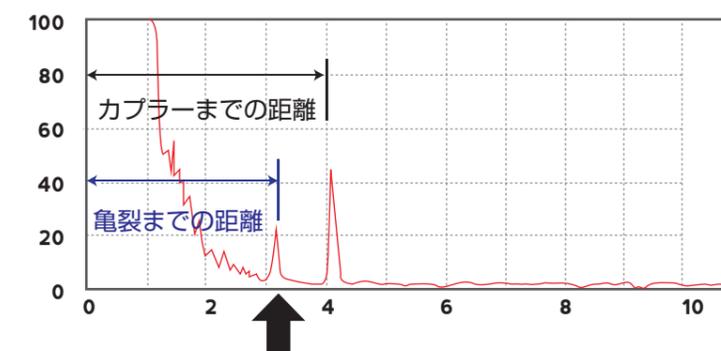
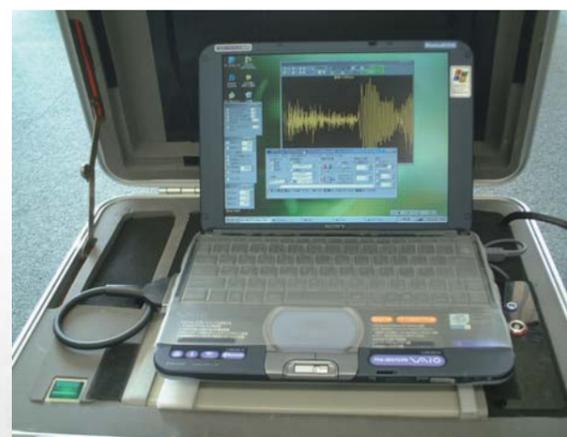
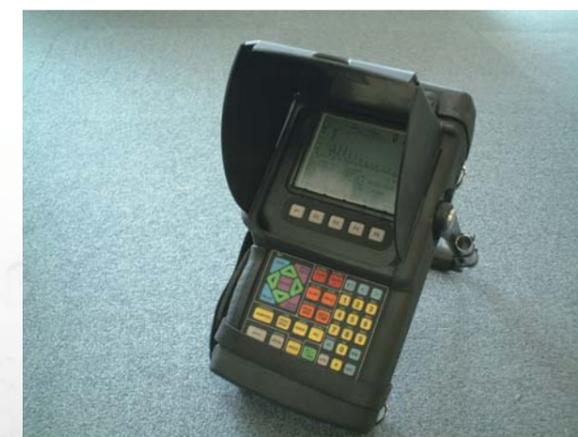
- ・小型で軽量の計測器で測定できるため、高所や狭い箇所でも測定が容易です。
- ・鋼棒の接続部（カップラー）までの距離、アンカー長（L=5m程度）、亀裂・損傷位置を検知できます。

アンカー頭部に探触子を取付けて超音波を送信し、反射された超音波を受信して、その時間差から長さや損傷位置を確認します。

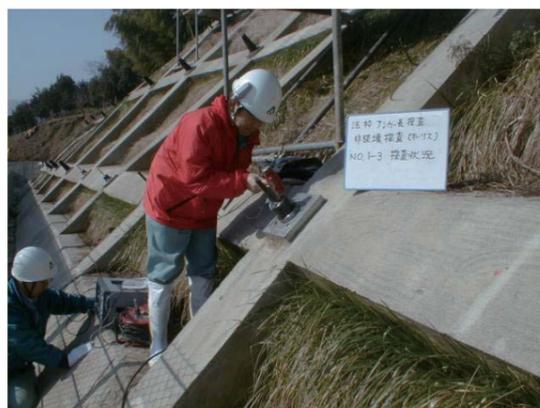
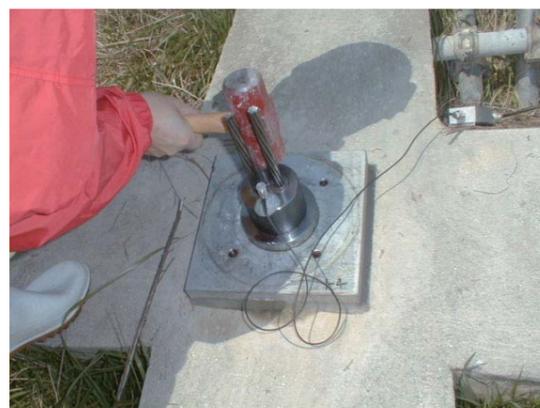
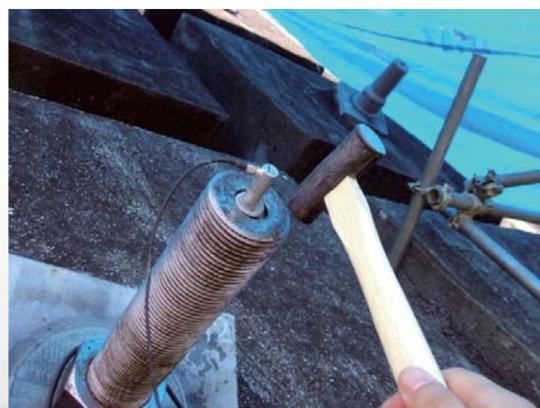
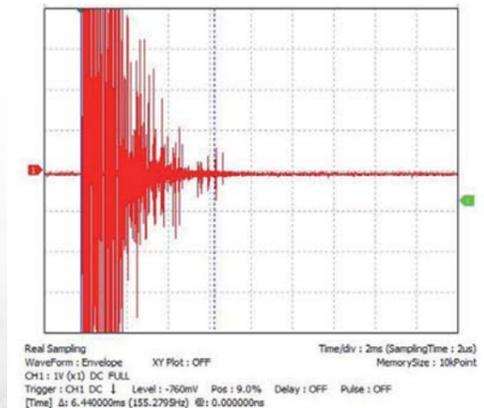
- ・小型で軽量な計測器で測定できるため、高所や狭隘な箇所でも測定が容易です。
- ・超音波探傷と比較して弾性波はエネルギーが大きいため長尺（L=20m程度）アンカーの調査に使用できます。

アンカーの頭部に受信器を取付け、ハンマでアンカー頭部に与えた弾性波の伝搬速度を解析することにより、アンカー長や破断箇所を推定します。

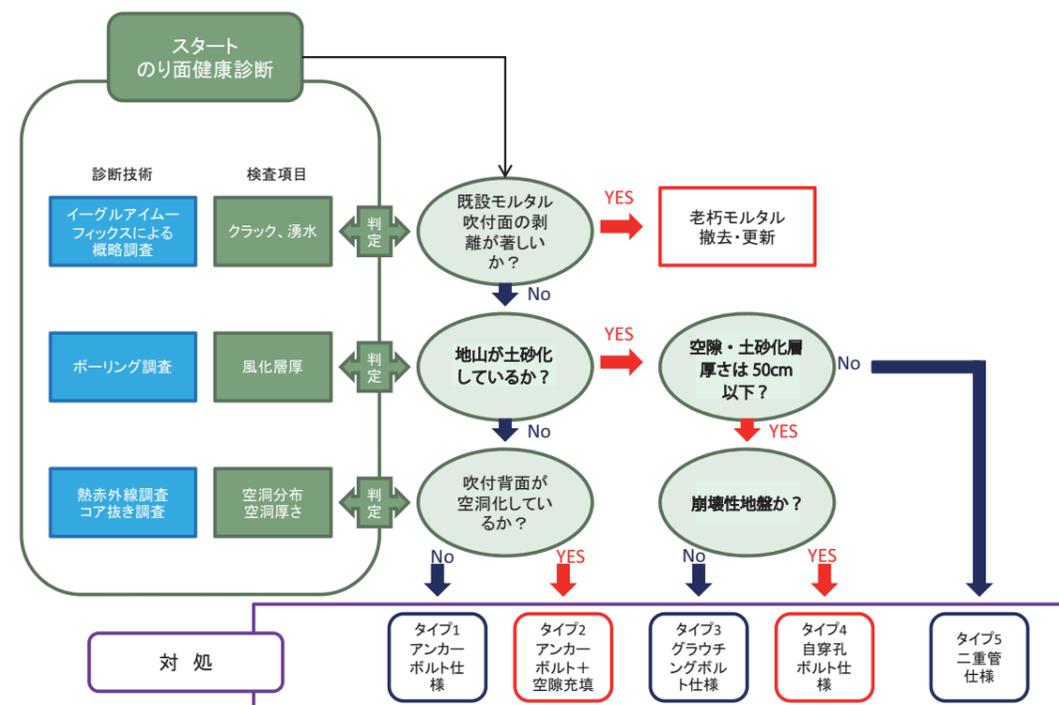
診断から対処までの流れ

老朽化した既設モルタル吹付面と表層地盤の安定を確保する工法です。

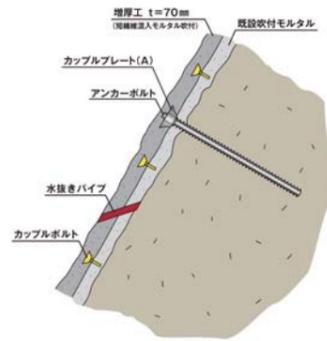
のリフレッシュ工法 タイプ1

モルタルのひび割れ修復やはく離・はく落防止を行なうことができます。繊維モルタル吹付による増厚工、アンカーボルトによる補強工を施工することで、老朽化したのり面を補修する事ができます。

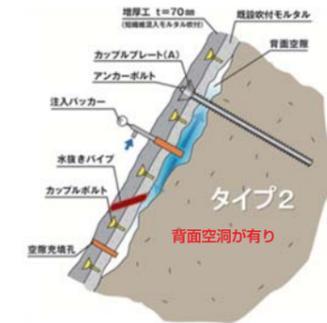
のリフレッシュ工法 タイプ2

モルタルのひび割れ修復やはく離・はく落防止、モルタル背面の空隙充填を行うことができます。繊維モルタル吹付による増厚工、アンカーボルトによる補強工、グラウトによる背面空隙充填工の施工を行うことで、老朽化したのり面を補修する事ができます。

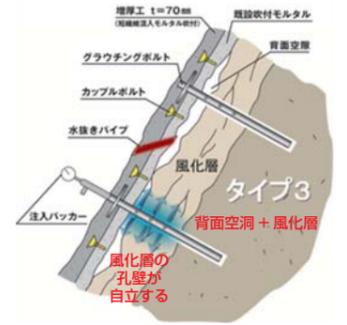
のリフレッシュ工法 タイプ3

モルタルのひび割れ・はく離、背面空洞の防止に加え、風化した表層地山を補強する事ができます。繊維モルタル吹付による増厚工、グラウチングボルトによる地盤補強工、グラウトによる背面空隙充填工を施工することで、老朽化したのり面を地盤を含めて補修・補強する事ができます。

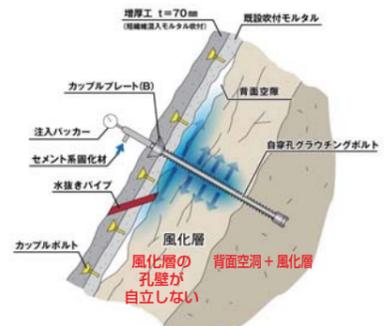
のリフレッシュ工法 タイプ4

モルタルのひび割れ、はく離・はく落、背面空洞の防止に加え、風化した表層地山を補強することができます。削孔後、孔壁が自立しない場合にグラウチングボルトに替えて自穿孔グラウチングボルトを設置します。繊維モルタル吹付による増厚工、自穿孔グラウチングボルトによる地盤補強工、グラウトによる背面空隙充填工を施工することで、老朽化したのり面を地盤を含めて補修・補強することができます。

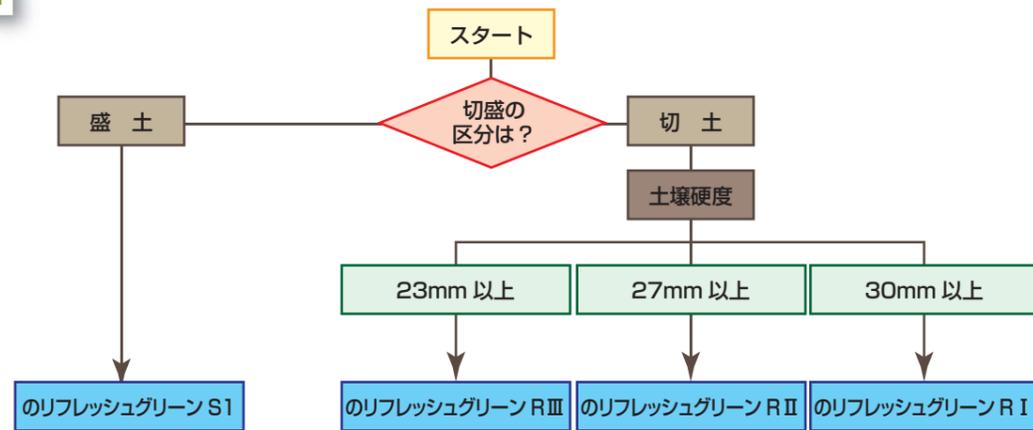
選定Ⅰ (素因からの選定)

植物は構造物以上に外的な刺激（例えば異常気象等）に鋭敏に反応するため、経年的に植物が衰退していくことがあります。グリーンメンテは、衰退の原因である素因（植生基盤）と誘因（地山変状）を特定し、この組み合わせでキメの細かい補修方法を提案します。

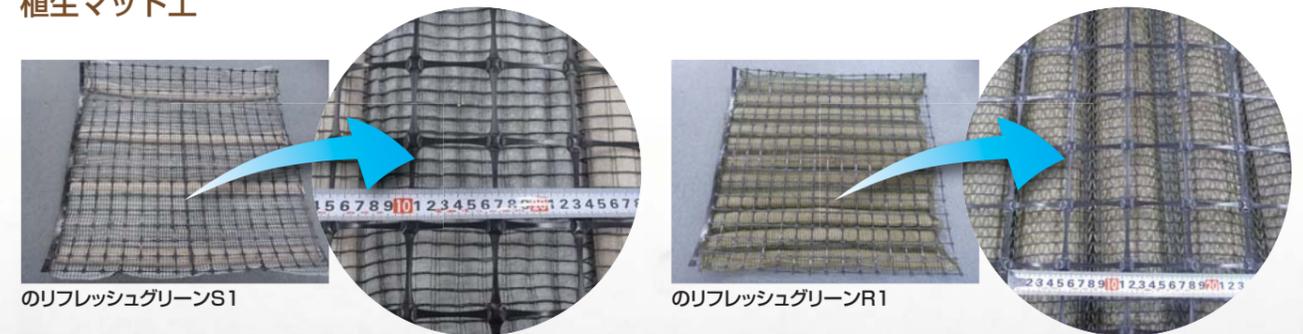
植生マット工

部材構成
